R.W. Ashauer und Partner GmbH

BURG BAD DÜBEN UNTERSUCHUNG DES UNTERGRUNDES SOWIE GEBÄUDE- UND BAUGRUNDBEOBACHTUNG AM HAUPTHAUS IM AUFTRAG DER STADT BAD DÜBEN

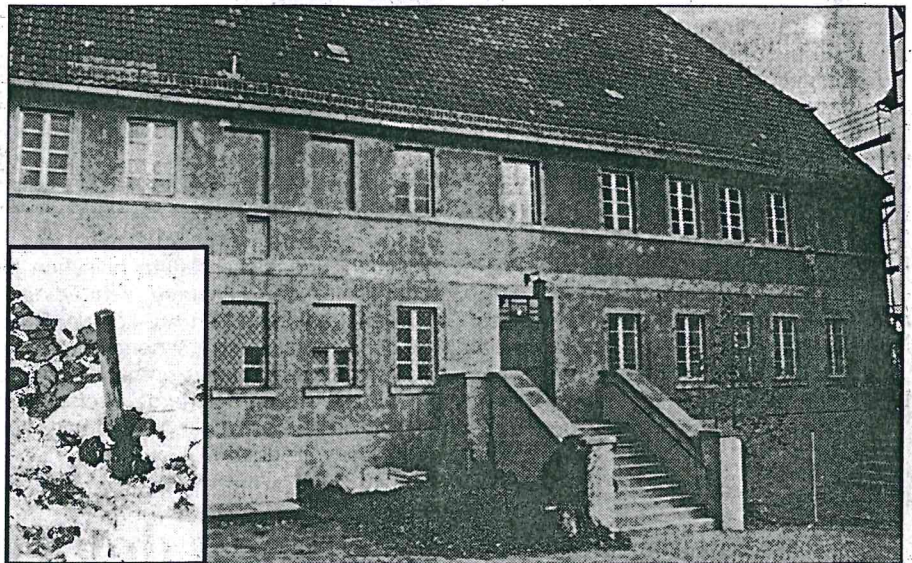
Heraus kam, daß die Burg auf einem gesicherten Grund steht. „Wir haben somit zum ersten Mal sichere Erkenntnisse, daß die Burg auf einem natürlichen Hügel steht“, so Dr. Schlosser. Dieser Hügel bestehe weitgehend aus Schmelzwassersand und sei etwa fünf Meter hoch. In vier Metern Tiefe fanden die Gutachter Aufschüttmaterial, daß aus Schlacke und Raseneisenerz bestehe. Der Burghügel wurde so von Menschenhand weiter aufgeschüttet. Das wichtigste Er-

Die Beschaffenheit des Burggrundes wurde untersucht. Drei Bohrungen nahe des Hauptgebäudes wiesen die Unbedenklichkeit nach (kleines Foto). Fotos (2): Majer

Soll heißen, daß zumindest der Burgboden kaum Anlaß zum Sanierungsverzögern geben kann. Wodurch die Risse an der Giebelseite und an der umgebenden Mauer verursacht worden sind, konnte am Donnerstag abend nicht endgültig geklärt werden. Vermutungen, wonach der Bau

des Hauptwassersammlers die Setzungerscheinungen an der Burg zumindest begünstigt haben können, wurden lediglich andiskutiert.

gebnis für den Fortgang der Sanierungsarbeiten ist Gutachterprognose über die Bodenbelastbarkeit: „Wenn Lastveränderung des Untergrundes beim Umbau vermieden werden, dann ist die Standfestigkeit des Gebäudes gesichert.“
