Einbau neues PVC-Vollrohr/Edelstahlwickeldrahtfilter mit Zentrierung

Projektbezeichnung: **Sanierungsmaßnahmen von Brunnen der Wasserefassung Prellheide**

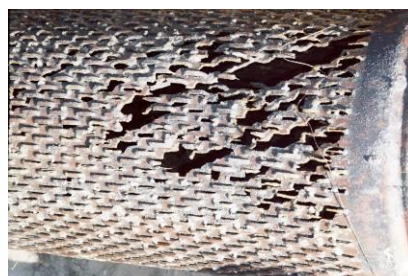
Durch Korrosion/Lochfraß zerstörter Altausbau - Stahlfilterrohr und Stahlvollrohr

Schlitzverengung/Lochfraß im alten Stahlfilter

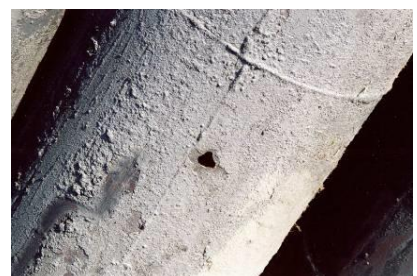
Stahlvollrohr mit erheblicher Korrosion/Lochfraß
