Einbau neues PVC-Vollrohr/Edelstahlwickeldrahtfilter mit Zentrierung

Projektbezeichnung: **Sanierungsmaßnahmen von Brunnen der Wasserefassung Prellheide**

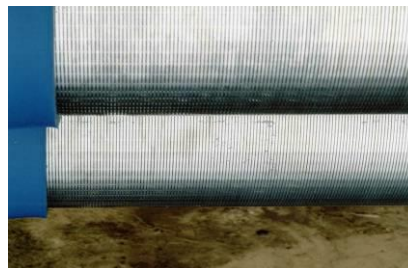
Detailansicht Ø 300 mm, 1 mm Spaltbreite

Neuausbau der Brunnen mittels Johnson-Edelstahlwickeldrahtfilter und PVC-Verrohrung

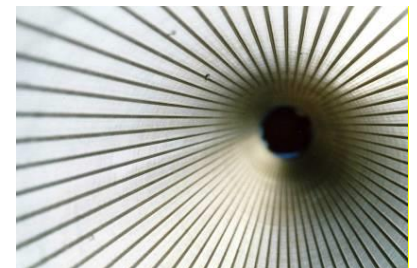
Innenansicht des Edelstahlwickeldrahtfilters
