Ingenieurbüro rät zu sensibler Planung rund um die Burg

Spezialisten entdeckten Risse am Dübener Burgberg

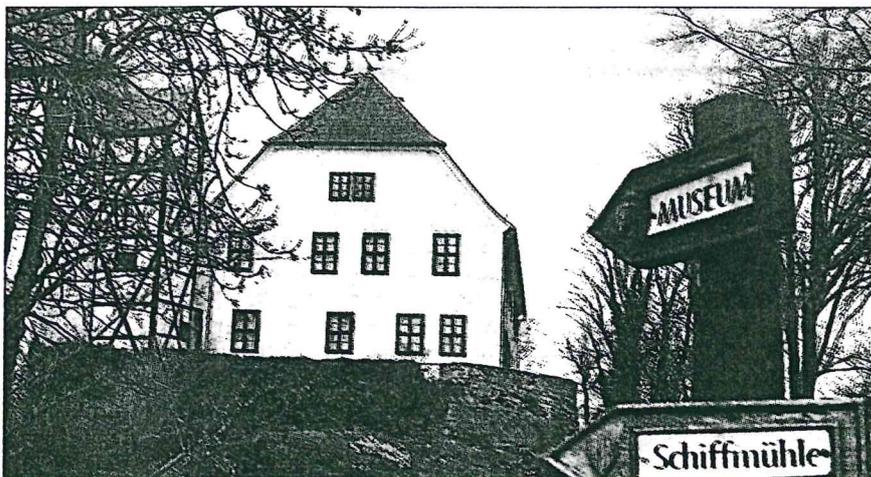
Im vergangenen Jahr führte ein Borsdorfer Ingenieurbüro eine Gebäude- und Baugrunduntersuchung am Haupthaus der über 1000-jährigen Burg in Bad Düb. durch. Der Grund: Man wollte irgendwelchen Eventualitäten zuvorkommen und nicht solange warten, bis derartige Probleme, wie sie momentan am Eilenburger Burgberg sind auftreten. Quartalsweise beobachtete das Ingenieurbüro die vorhandenen Risse am Haupthaus. Zu Beginn der Arbeiten im vergangenen Jahr entdeckten die Spezialisten insgesamt 47 Risse (überwiegend Haarrisse und vereinzelte Spaltrisse).

Diplom-Geologin Uta Bolduan. Als Ergebnis konnte die Borsdorfer Spezialistin in den ausgeführten Setzungsmessungen am Haupthaus bis auf einen Bereich im nordöstlichen Gebäudebereich keine nennenswerten Veränderung feststellen im Messzeitraum. „Wir erkannten hier eine Häufung, die eine Instabilität vermuten lassen. Die Ursache ist in bauphysikalischen Bereich sowie durch Setzungsunterschiede zu suchen, die durch vertikale Bewegung des Bauwerkes hervorgerufen werden können. Eine Ursache könnte auch die umfangreiche Burgsanierung im Jahr 1998/99 gewesen sein“, so Uta Bolduan.

Risse entdeckten Experten an Burgberg und Haupthaus der Burg. Foto: S. Brost

Weiterhin stellten die Fachleute fest, dass der Untergrund eine zukünftige Lasterhöhung nicht ohne Veränderung aushalten würde. Das Ingenieurbüro riet für die Zukunft die Fortführung der Setzungsmessungen in vergrößerten Zeitabständen von einem halben Jahr. Dazu sollen weitere zusätzliche Messpunkte angebracht werden und die Veränderungen dokumentiert werden. Die Geologin rät eine sensible Planung für künftige bauliche Maßnahmen im näheren Umfeld am Dübener Burgberg.
