## Artesischer Brunnen gezähmt

**Am Baderteich, Ecke Pfarrhäuser Straße plätschert ein artesischer Brunnen nun gezähmt: sauber, zu festgelegten Zeiten und in ansprechender Form. Er soll daran erinnern, dass sich Bad Dübén noch bis in die 1970er Jahre dezentral über zahlreich sprudelnde artesische Brunnen mit Trinkwasser versorgte. Erst die mit der Braunkohleförderung verbundene Absenkung des Grundwassers ließ die Brunnen versiegen.**

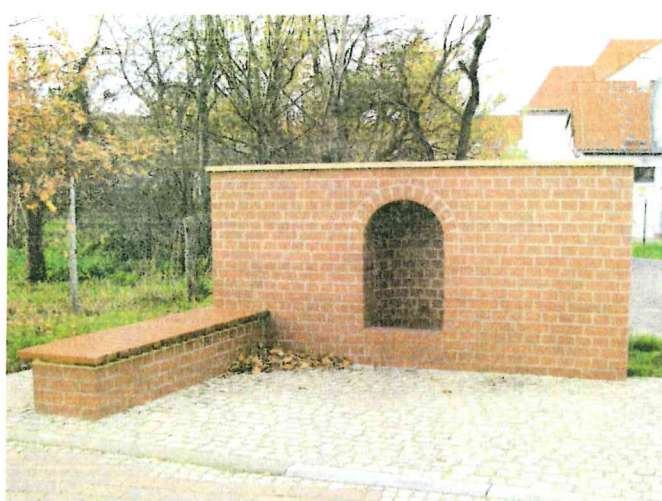
Der Grundwasserleiter des Brunnens am Baderteich liegt etwa 50 bis 70 Meter tief in tertiären Schichten. Dieses tertiäre Tiefenwasser ist im chemischen Sinne ursprünglich rein. In einem Liter Wasser sind etwa 203 mg Mineralstoffe mit charakteristischen festen gelösten Bestandteilen, wie Kalzium, Hydrogencarbonat und einigen Spurenelementen enthalten. Das Institut Fresenius hat dem Wasser Mineralwasserqualität bescheinigt. Damit das Wasser in dieser Reinheit und somit trinkbar für die Bad Dübener und ihre Gäste an die Oberfläche kommt, wurde der Brunnen fachgerecht ausgebaut und nach oben abgedichtet. Im Vorfeld sind die einzelnen Bodenschichten im Verlaufe der insgesamt 67 Meter tiefen Bohrung in Meterabschnitten fachlich begutachtet worden. Der Ausbau der Brunnenbohrung er-

folgte mit speziellem PVC für wasserdichte Verbindungen. Um die Rohre wurde die Bohrung mit solchem Material verfüllt, wie es dem natürlichen Boden-/Untergrundaufbau entspricht. Nur so lassen sich Verschmutzungen vermeiden, die Wasserqualität und der natürliche Druck beibehalten.

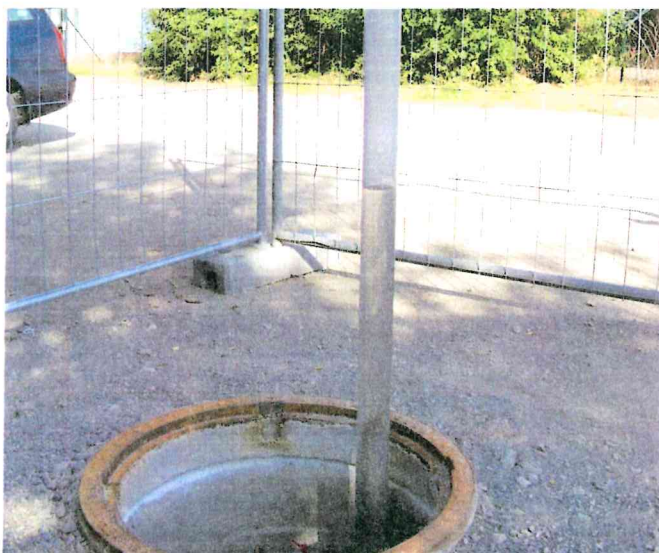
Artesischer Druckwasserspiegel von 57 cm am 21.7.2006 ist seit Fertigstellung des Brunnenbauwerks um 50 cm gestiegen.

Der gezähmte Brunnen bedient aber nicht nur ein kulturhistorisches und touristisches Anliegen. Durch den an exponierter Stelle neu gebauten Brunnen lässt sich auch die weitere Entwicklung des Grundwasserzustandes eindeutig messen. Seit seiner Fertigstellung im Juli 2006 erhöhte sich der Wasserspiegel des Brunnens um einen weiteren halben Meter. Das beweist, dass sich die Grundwasserleiter in den einzelnen Stufen sukzessive von unten nach oben erholen und sich die natürlichen Verhältnisse langsam, aber sicher von selbst wieder einstellen.
